Patologías de la estructura vial del pavimento rígido

Pathologies of the road structure rigid pavement

REVISTA FORMACIÓN ESTRATÉGICA. Recibido: mayo 2022. Aprobado: junio 2022.

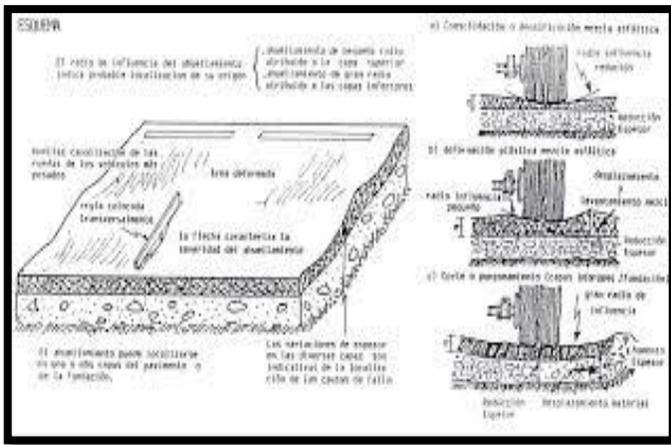
FALLAS GRIETAS DE ESQUINA	DESCRIPCIÓN
------------------------------	-------------

El ahuecamiento o deformación permanente es un estándar de deterioro que se causa en correspondencia con la huella de circulación de los vehículos con cada aplicación de carga y está se representa por la acumulación de pequeñas deformaciones verticales que son irrecuperables, como se observa en la imagen. Esta especie de fallas, es favorecido por los efectos combinados de elevadas cargas de tránsito y elevada temperatura

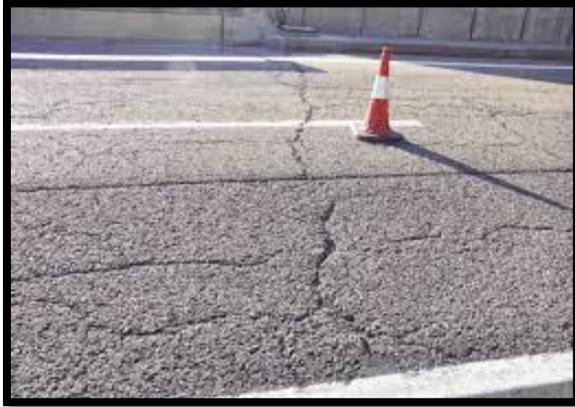
GRIETAS LONGITUDINALES

Se extiende desde la junta hasta el borde, se producen por malos asentamientos, ancho excesivo de la losa, albedo térmico, carencias de juntas, mal posicionamiento y contracción de la losa.

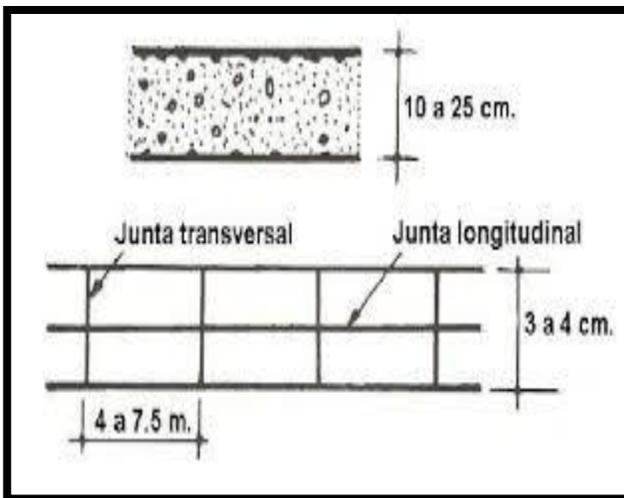
GRIETAS TRANSVERSALES

Se presentan perpendiculares al eje de circulación vial y pueden extenderse por la junta transversal a la junta longitudinal. Se producen por problemas de drenaje, gradiente térmico, longitud excesiva, espesor insuficiente y cargas excesivas.

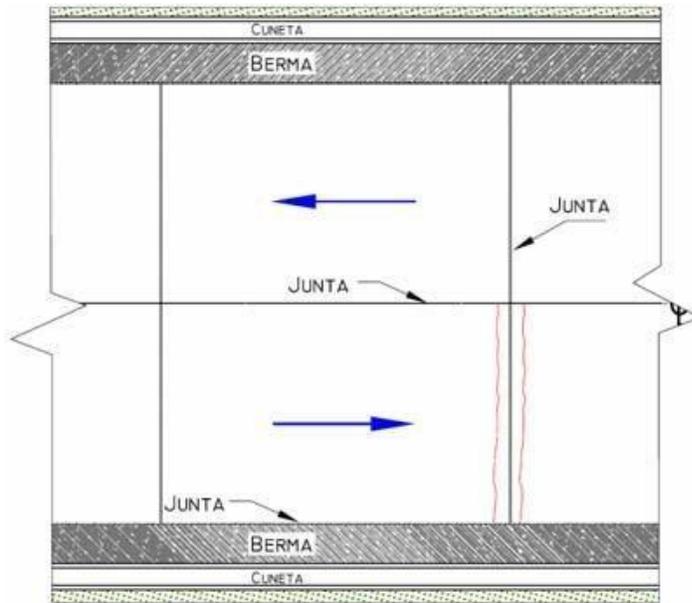
GRIETAS EN EXTREMOS DE LOS PASADORES

Son cercanas al extremo de los pasadores ya sea por mala colocación o por movimientos durante el proceso constructivo. Sus posibles causas se deben a corrosión o desalineamiento, diámetros equivocados y cargas de tráfico muy altas.

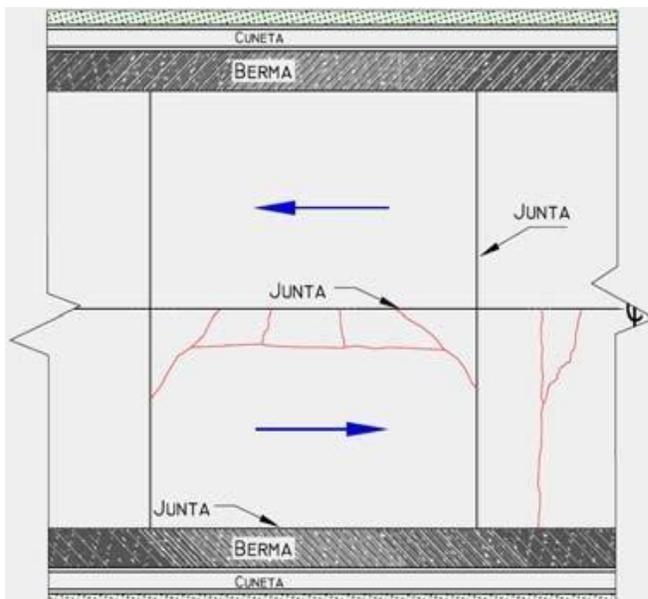
GRETAS EN BLOQUE O FRACTURACIÓN MÚLTIPLE

Estas aparecen por la unión de grietas longitudinales y transversales formando bloque o lo largo de la placa. Estas situaciones se presentan por fatiga del concreto, condiciones insuficientes de soporte y proceso de fisuración.

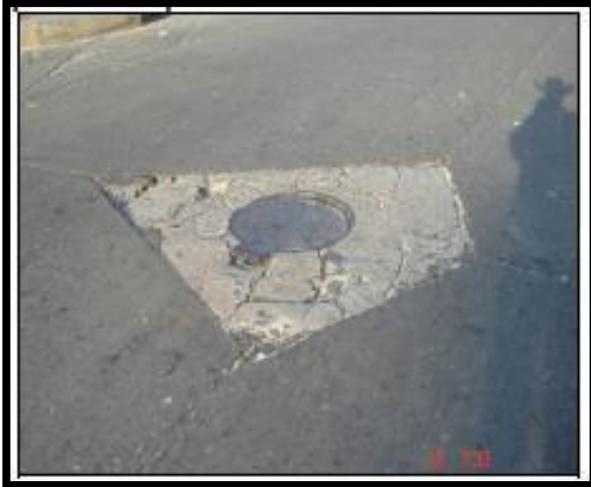
GRIETAS EN POZOS Y SUMIDEROS

Son grietas directamente relacionadas por presencia de pozos o sumideros. Sus posibles causas son por variación en la distribución de esfuerzos o la falta de apoyo de la losa originando una erosión en la base ALABEO TERMICO, sobrecarga en la esquina. Deficiente emisión de cargas entre losas adyacentes.

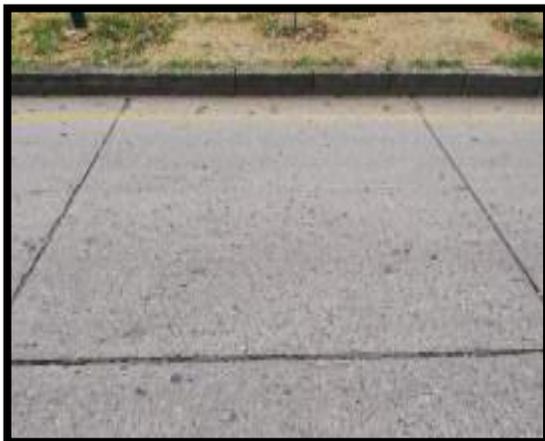
DETERIORO DEL SELLO

Deterioro o rompimiento del sello en juntas longitudinales y transversales que permiten entrada de materiales incompresibles o infiltración de agua. Posibles causas son extrusión del sello, pérdida de adherencia entre el sello y la losa o por crecimientos de vegetación.

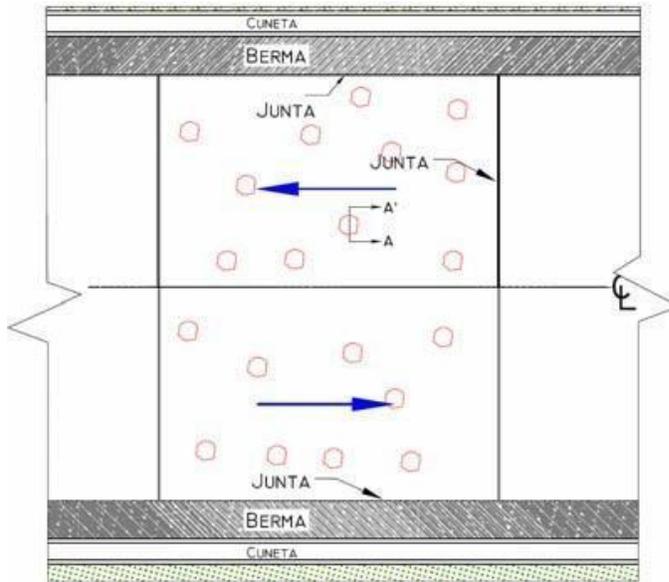
DESCASCARAMIENTO

Es la rotura de la superficie de la losa por desprendimiento de pequeños trozos de concreto. Se pueden presentar por causas como exceso de acabado del concreto fresco, exudación del mortero y agua o por efectos de tránsito.

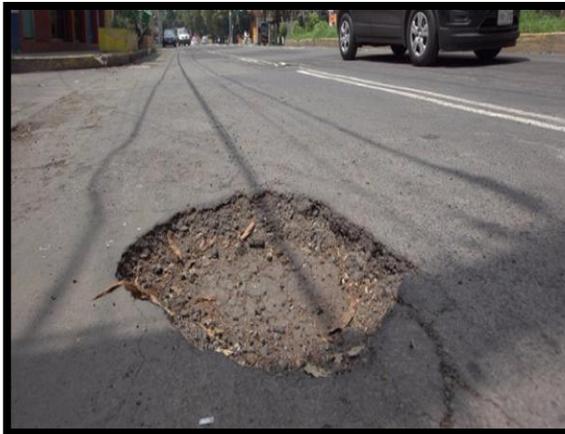
FALLAS BACHES

Desintegración de la losa de concreto y la remoción en ciertas zonas formando cavidades que deja expuesta la base. Se pueden presentar por espesores insuficientes, retenciones de agua y fisuras o por capas inferiores inestables.

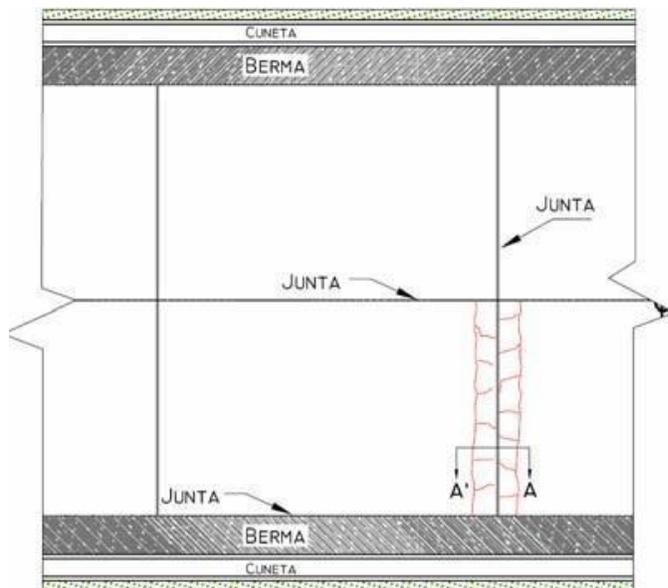
LEVANTAMIENTO LOCALIZADO

Sobre elevación abrupta de la superficie del pavimento se ubican en zonas contiguas a juntas o grietas. Se producen por situaciones o causas como libertad y movimientos de la losa, fuerzas de compresión excesivas, mala colocación de la barra de transferencia o presencia de material expansivo (arcilla o limo).
